ESTUDO DE ENGENHARIA – Projeto CELT

Cabos e Emendas de Linhas de Transmissão de Energia.

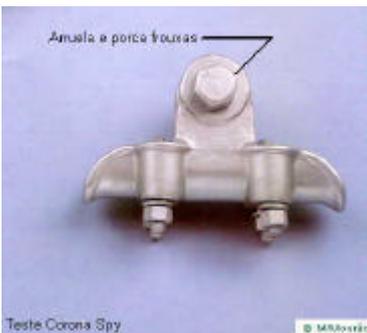
Por isso, a ruptura de fios é mais comum no interior ou nas proximidades de grampos de suspensão, pois em outros dispositivos, tais como grampos de ancoragem, espaçadores, emendas e esferas, sempre há alguma mobilidade vertical.

Fig.1 grampo de suspensão

- Recomendar que as equipes de linhas inspecionem o interior dos grampos de suspensão, durante a execução de serviços com desligamento da LT, principalmente em LT's com histórico de vibração.

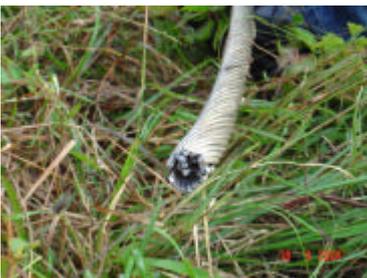
Fig.2 cabo condutor rompido ao solo

Mas um súbito aumento do carregamento da linha provocado, por exemplo, por uma mudança de configuração do sistema poderá provocar a ruptura total do ponto defeituoso, levando à queda do cabo ao solo.

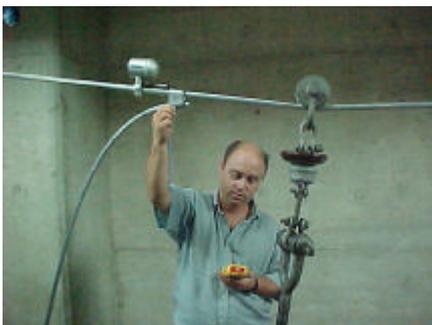
Fig.4 teste do conector ampact

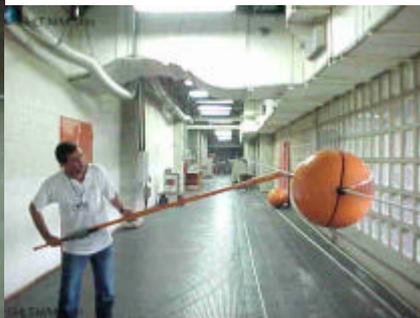
Fig.5 teste da esfera de helicóptero

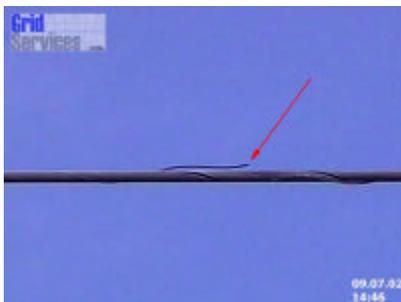
Fig.10 LT Gafanhoto-Divinópolis 2

- Testar uma emenda total preformada aplicada, há mais de cinco anos, em região de poluição severa.
- Testar pelo menos uma amostra dos cabos das LT's que apresentaram danos por causas desconhecidas
